Mefjordvær gårdshaug

Overvåkning av utskifting av kulvert

Lokalitet: Mefjordvær
Id.nr.: 19216-1
Kulturminnetype: Gårdshaug
Undersøkellesår: 2024
Areal: 12,7 m²

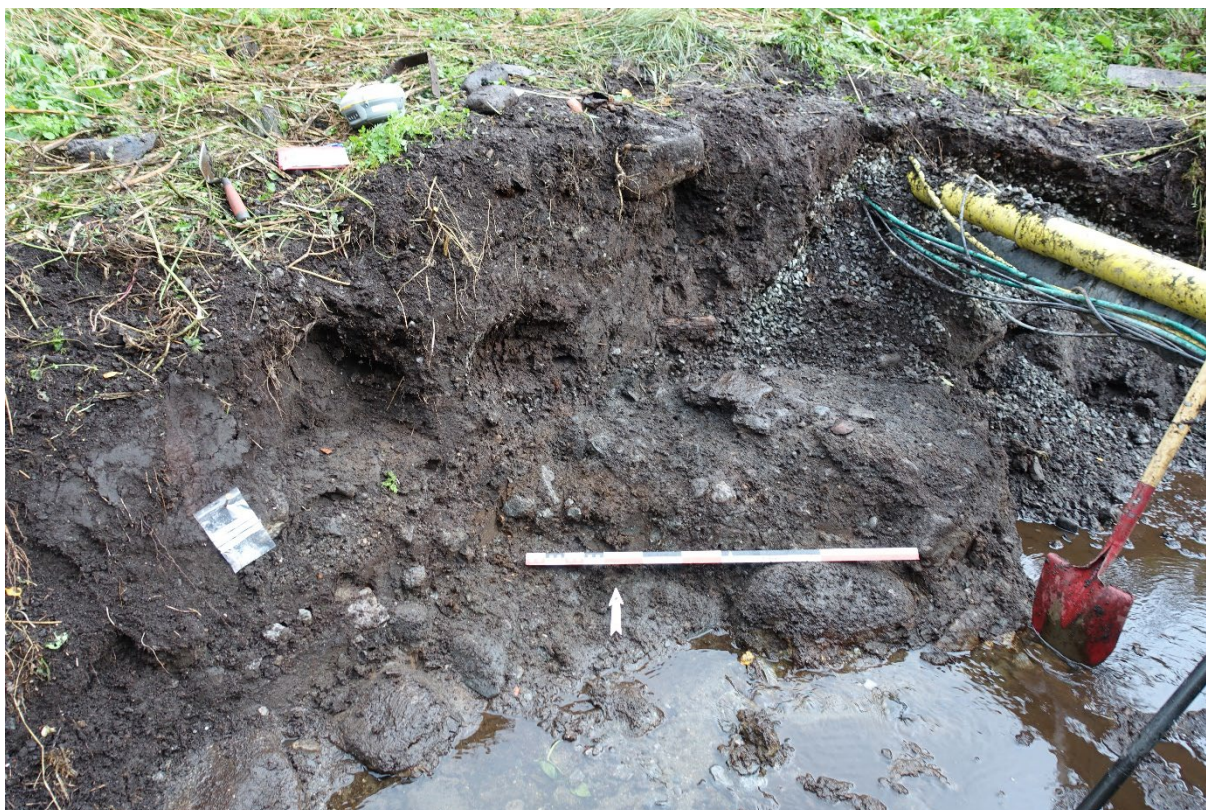
Kun profilen vest for rørgaten ble dokumentert i form av grov opprensing og fotodokumentasjon (Figur 9, Figur 10). Den østre delen var såpass forstyrret av to rør som stakk ut, i tillegg til påførte grusmasser, at dokumentasjon ikke ble ansett som hensiktsmessig.

Fra røret og mot vest var det et ca. 1,4 m bredt og 70 cm dypt kutt i profilen etter rørgaten. Årsaken til at man har valgt å grave såpass bredt er nok fordi rørgaten skrår vest og oppover mot kummen. Kuttet er avgrenset i nedkanten, og tegner seg som et ca. 7-9 cm tykt lag av grov grus, som ble tykkere nærmere rørgaten.

Figur 9 Profil C5067 mot nord, med rørgate og påført gruslag rundt rørene.

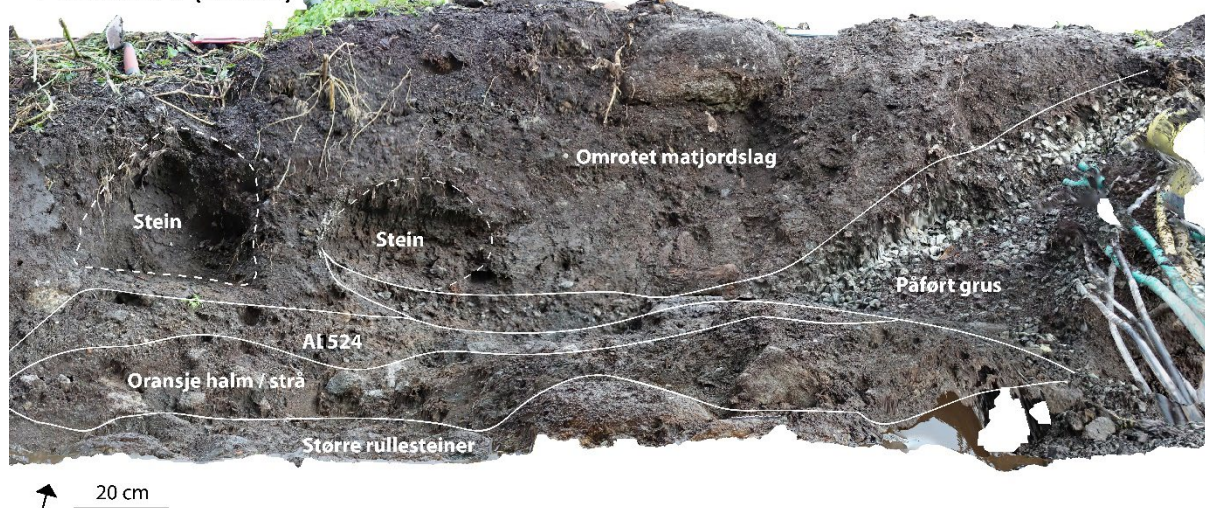
Profil Nord (C5067)

Figur 10 Forenklet profiltegning av C5067.
